☆ 火災概要！

本市消防局管内において、走行中の車両が燃える火災が発生しました！

☆ 火災原因調査！

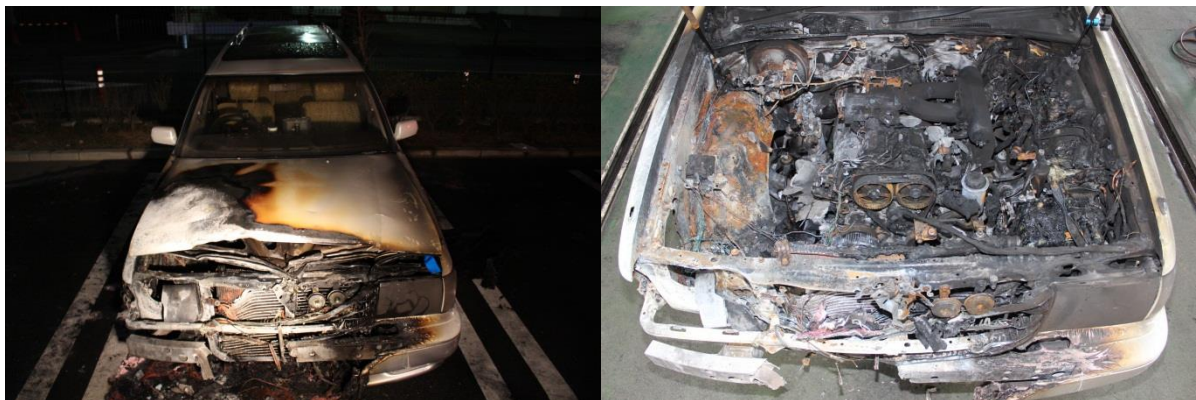
この火災の出火原因を調査した結果、車両の不具合によるものではなく、ヘッドライトバルブの取り付けの不備が原因であることが分かりました！

燃えた車両の状態

車両に合ったバルブを選び、取扱説明書等をよく確認して取り付けましょう。

必要に応じて専門業者に取り付けを依頼しましょう。

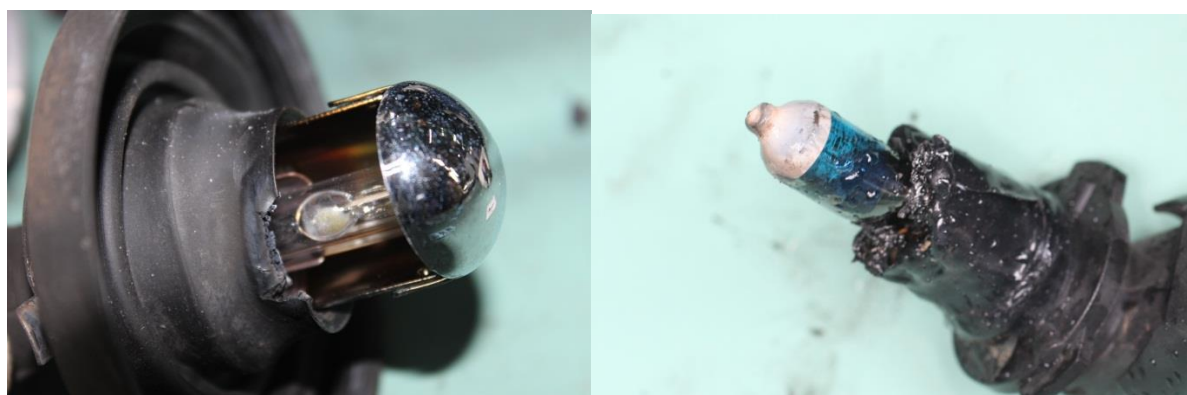
一般的に流通しているハロゲンバルブ及びH I Dバルブは点灯すると550℃から650℃程度まで温度が上昇します。そしてバルブが点灯中に防水パッキンやビニールテープ等に接触すると、簡単に出火してしまいます！

また、バルブに接続されている配線は、大きな電流が流れる場合がありますので、無理な施工により配線の被覆を傷つけてしまった場合や接続が正しく行われていなかった場合、その箇所で電氣的異常が起こり、発熱やスパークが発生し出火します。

バルブに可燃物が接触し、出火する直前の状況
